Christusfigur vom Kloster Seligenthal zur Restaurierung abtransportiert

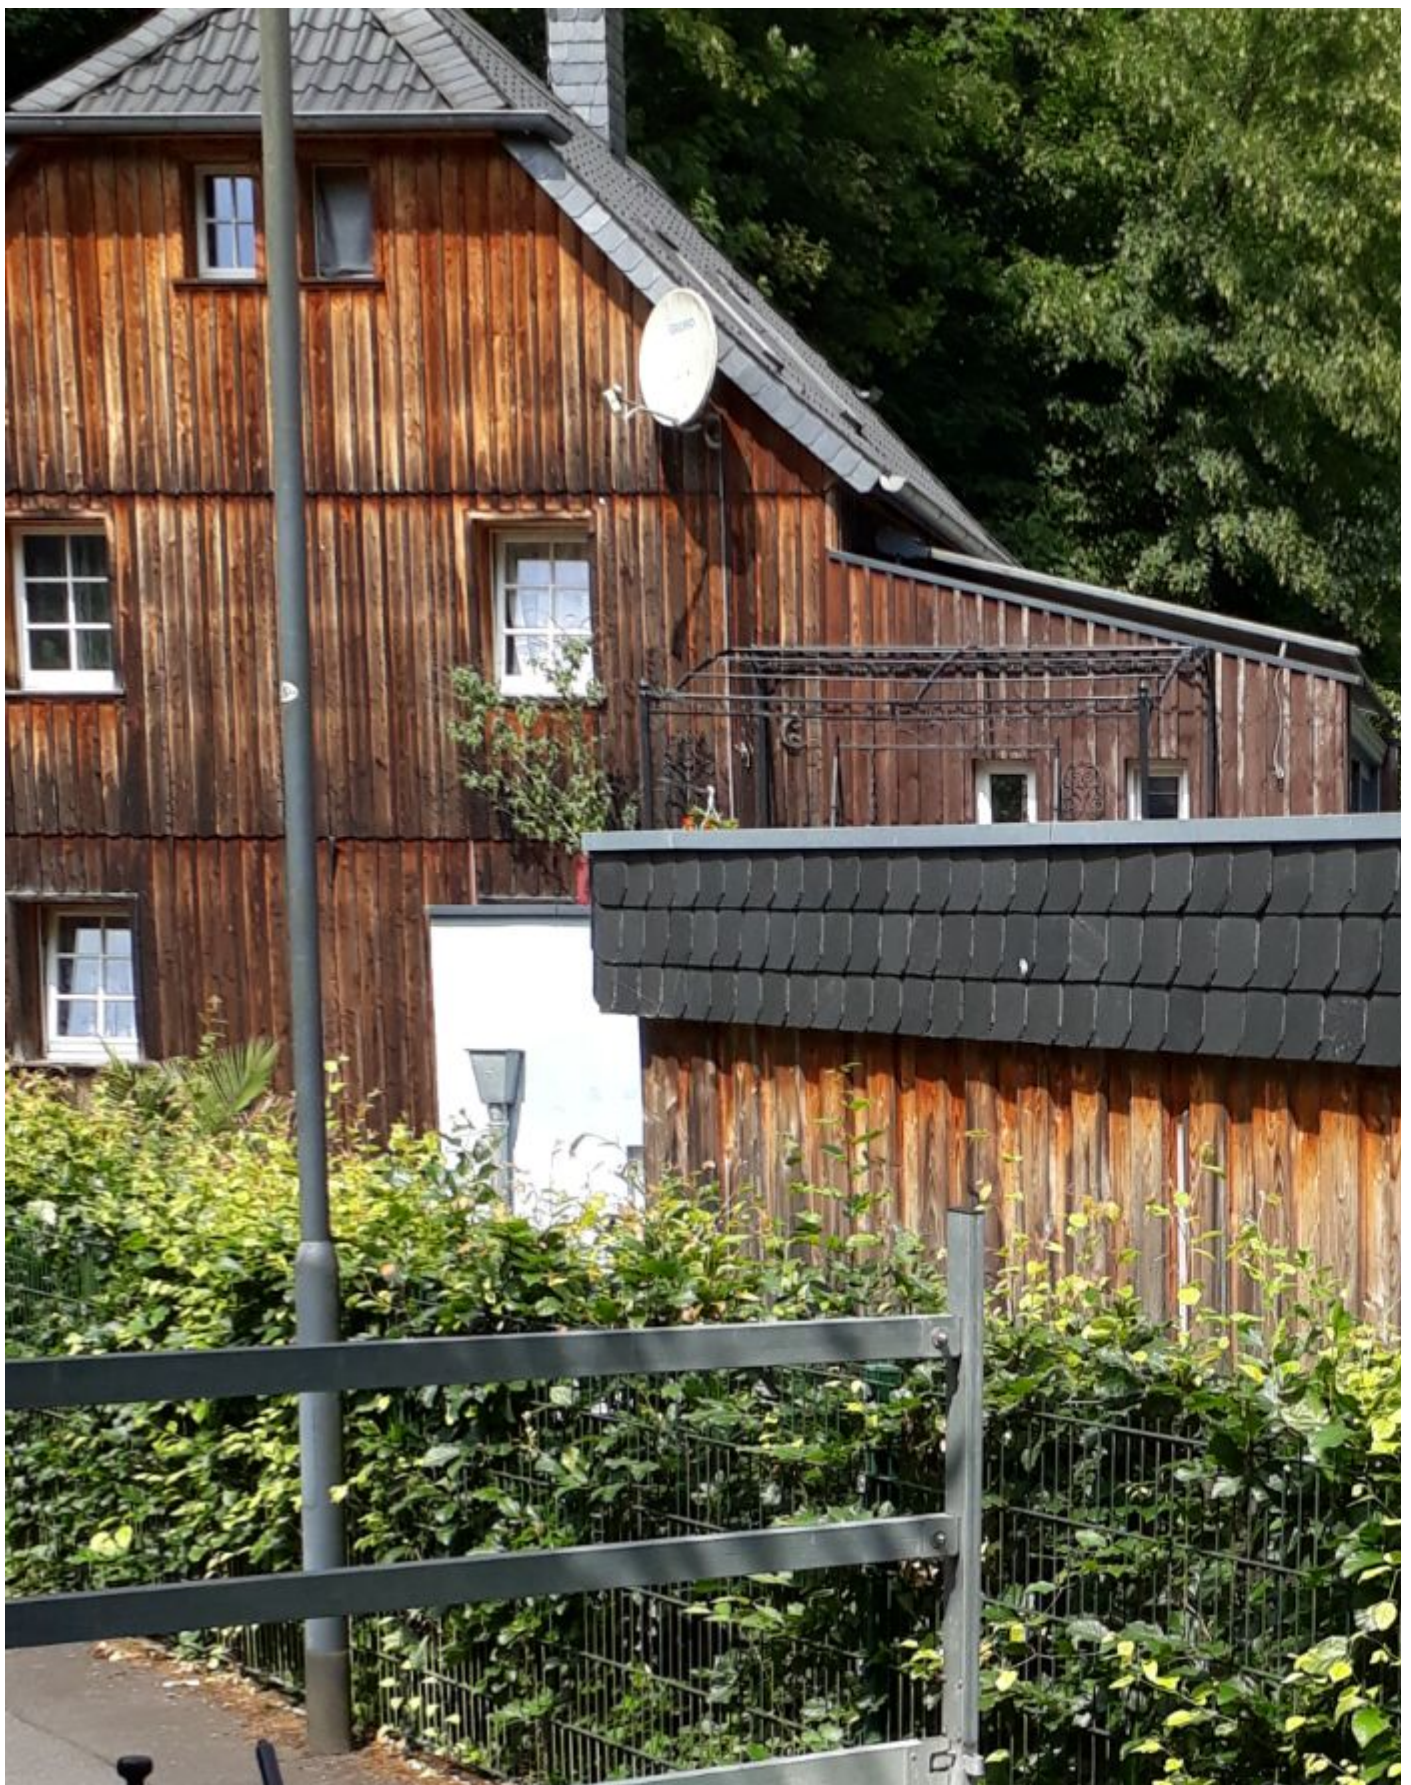
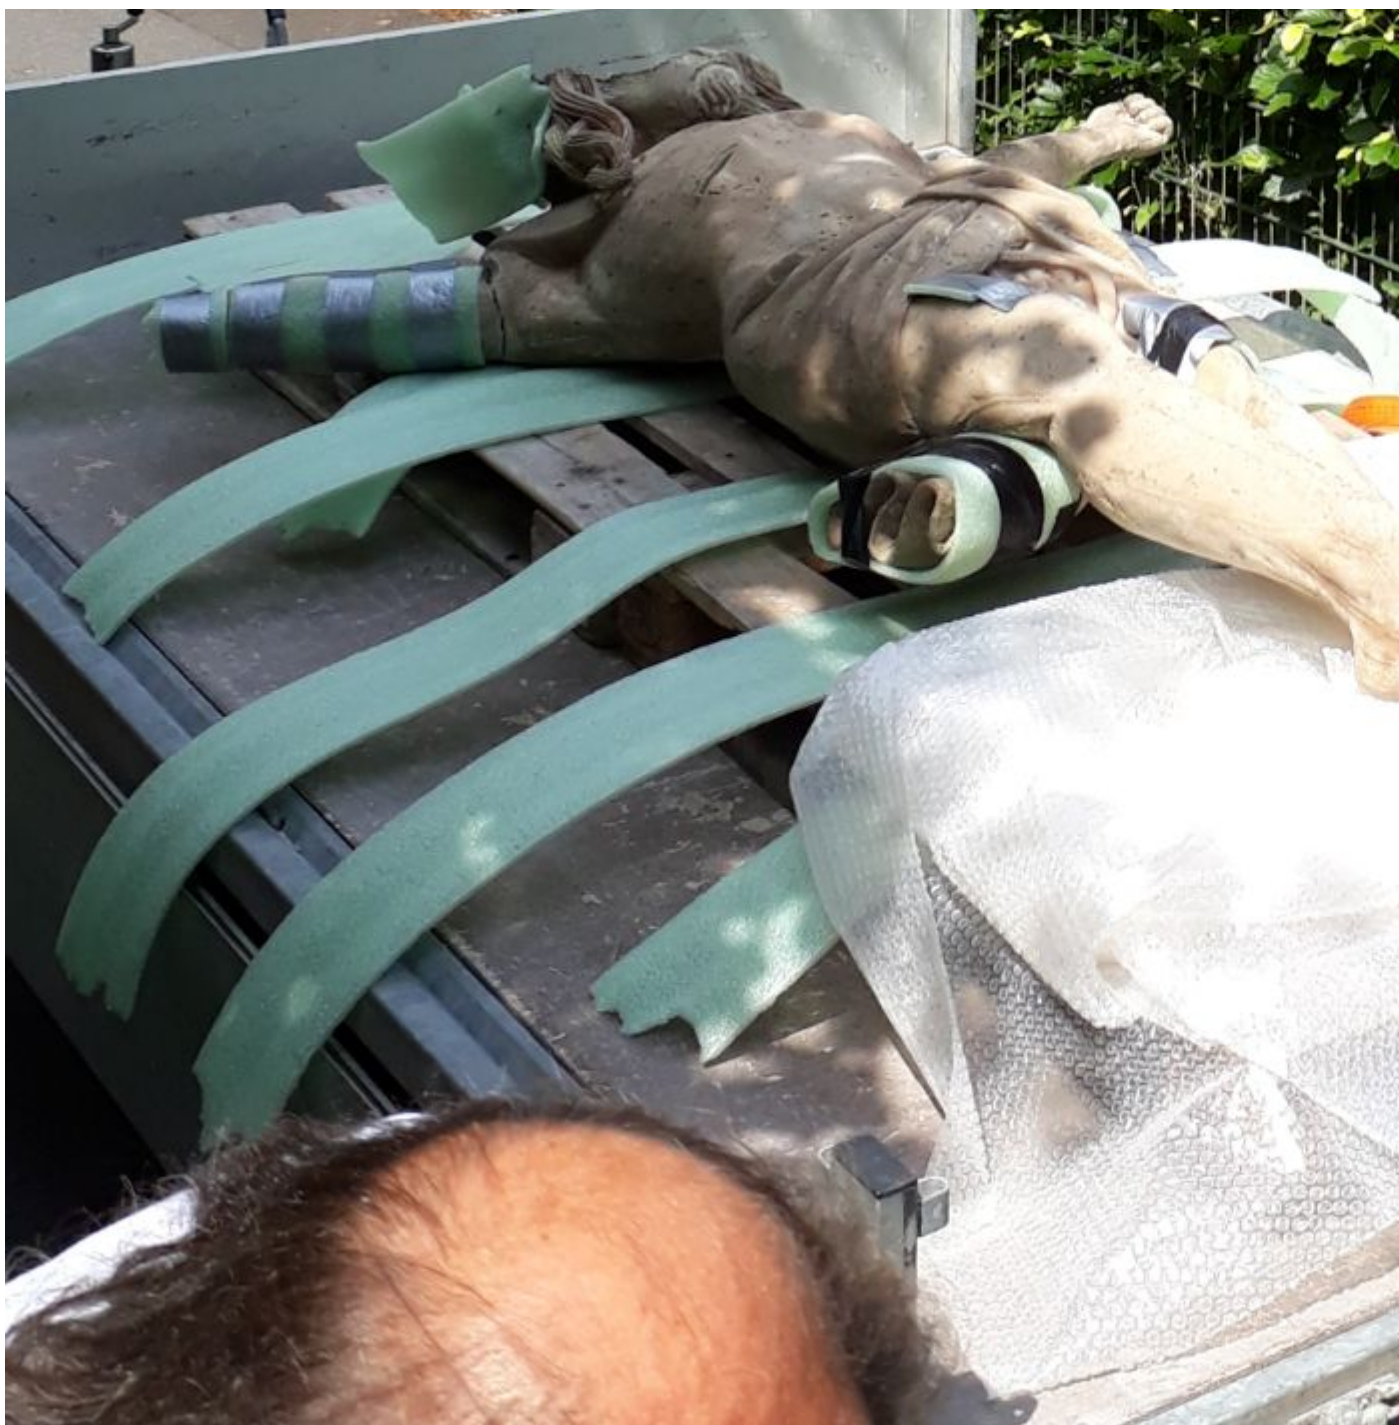
Ein großer Autokran hob am 14. Juni die etwa 2,20 Meter messende und circa 150 kg schwere Christusfigur langsam in die Höhe und setzte sie behutsam auf einem Autoanhänger ab. Die Steinskulptur an der Klosterkirche Seligenthal hatte im Winter 2013 einen schweren Frostschaden erlitten. In einer Werkstatt am Kartäuserhof in Köln werden die beiden Experten, Dietmar Krauthäuser und Christian Rubin, abgebrochene Teile behutsam wieder zusammenfügen, auch das Gesicht und die Dornenkrone.

Der Stadtarchivarin Dr. Andrea Korte-Böger zufolge überragten hohe Kiefern lange Zeit die Kreuzigungsgruppe, zu der auch die Christusfigur gehört. Die Nadelbäume schützten sie vor Witterungseinflüssen, doch mit den Jahren kamen Zweifel an der Standfestigkeit der Bäume auf, so dass sie gefällt werden mussten. Der Stein war in der Folge schutzlos der Witterung ausgesetzt.

Die Arbeiten an der Christusfigur werden rund sechs Wochen dauern.
